Dossier de Diagnostic Technique Expertise n° QC LE 00459 03/24

Adresse	1191 Route du Lac 74140 EXCENEVEX
Section(s) cadastrale(s) Numéro(s) de(s) lot(s)	Références cadastrales non communiquées Non concerné
Type de logement :	Local commercial
Date de construction :	Entre le 1er Janvier 1949 et le 1er Juillet 1997
Périmètre de repérage :	Toutes parties accessibles sans démontage ni destruction

Dossier technique amiante

Adresse	1191 Route du Lac
Code Postal	74140
Ville	EXCENEVEX
Précision	Local commercial

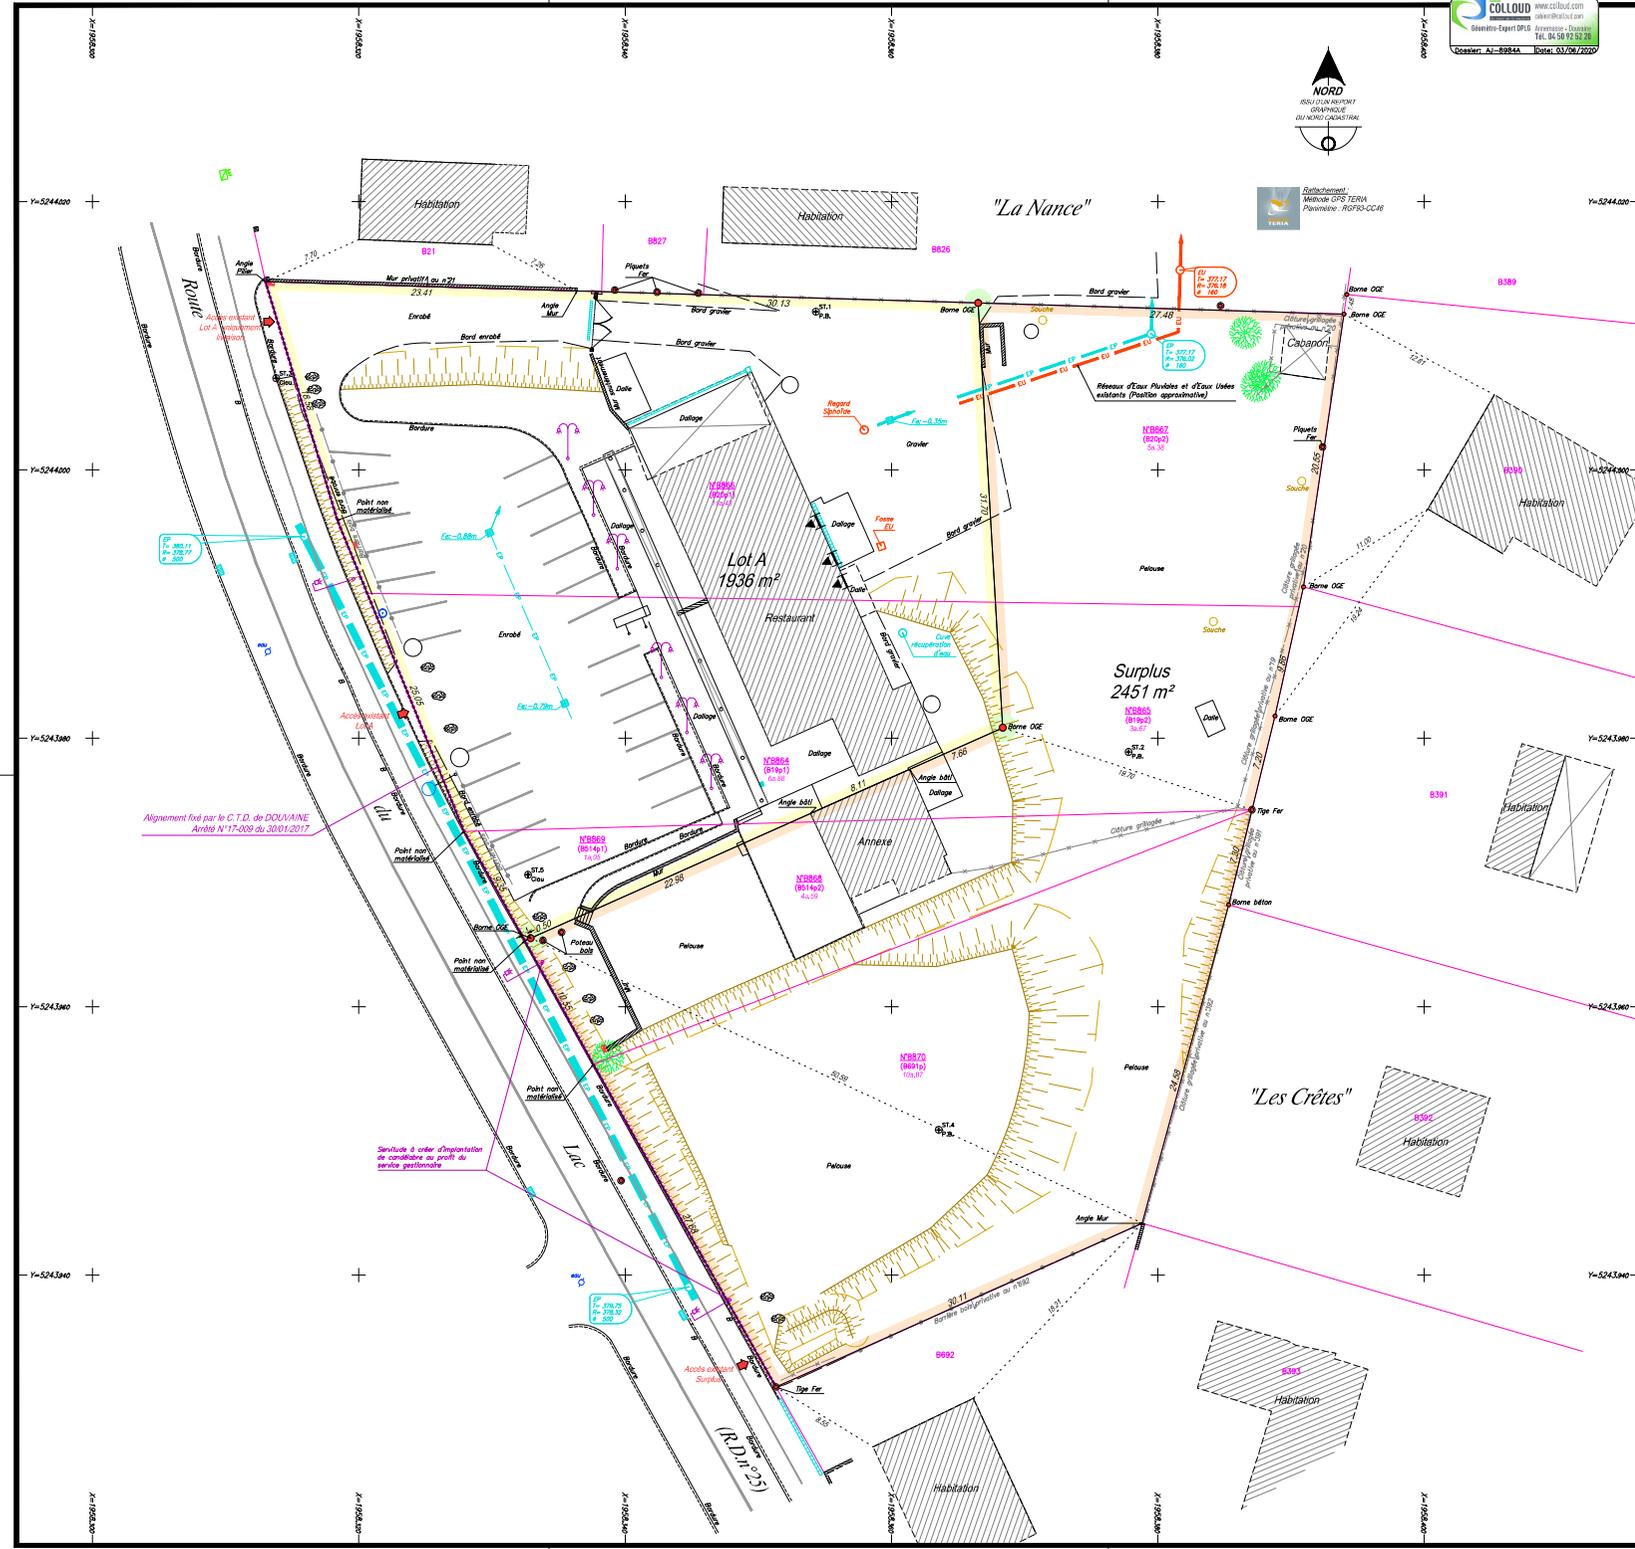
PLAN DE DIVISION

BORNAGE PERIMETRIQUE, le bornage périmétrique des parcelles B19, 20, 514 et 691 a été réalisé par nos soins le 12/12/2016.

Bornage de la division du 11/03/2020, matérialisé par :
- 3 Bornes OGE implantées.

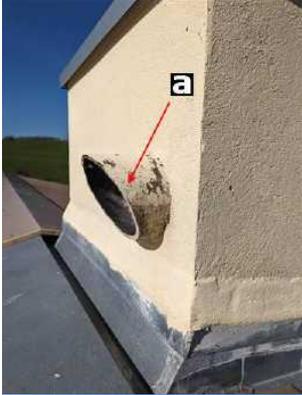
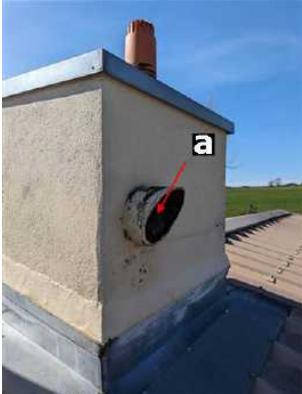
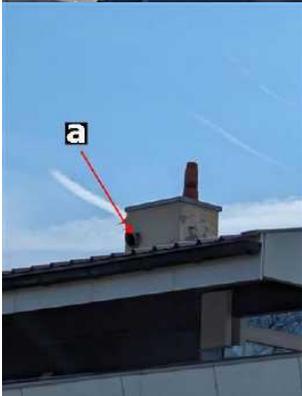
Localisation	Identifiant + Description	Conclusion (justification)	Etat de conservation** et préconisations*	Photo
Entrée (Dans le foyer de la cheminée)	<p>Identifiant: M001 Description: Panneaux Liste selon annexe.13-9 du CSP: B</p>	<p>Présence d'amiante (sur jugement de l'opérateur)</p>	<p>Matériau non dégradé</p> <p>Résultat EP**</p> <p>Préconisation : Il est recommandé de réaliser une évaluation périodique.</p> <p>Recommandation : Voir les Mesures d'ordre général - Obligations réglementaires</p>

Localisation	Identifiant + Description	Conclusion (justification)	Etat de conservation** et préconisations*	Photo
Toiture (Cheminée principale)	Identifiant: M002 Description: Conduits Liste selon annexe.13-9 du CSP: B	Présence d'amiante (sur jugement de l'opérateur)	Matériau non dégradé Résultat EP** Préconisation : Il est recommandé de réaliser une évaluation périodique. Recommandation : Voir les Mesures d'ordre général - Obligations réglementaires

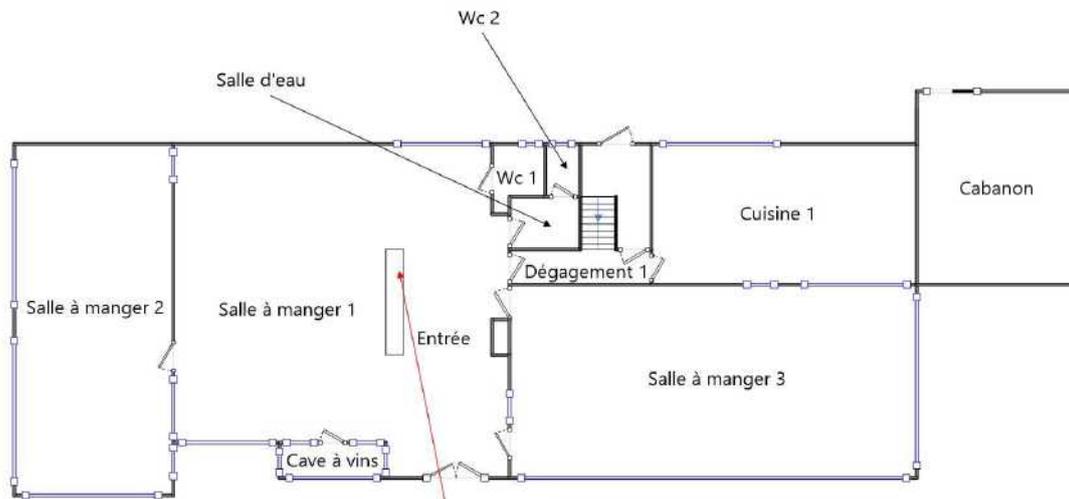
Rez-de-chaussée

M001 - Panneaux
Présence d'amiante
EP

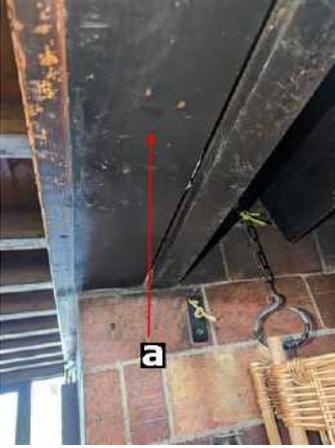
<p>Photo n° PhA001 Localisation : Entrée (Dans le foyer de la cheminée) Ouvrage : Cloisons (légères et préfabriquées), Gains et Coffres verticaux Partie d'ouvrage : Panneaux de cloisons Description : Panneaux Localisation sur croquis : M001</p>

Résultat EP : Il est recommandé de réaliser une évaluation périodique.

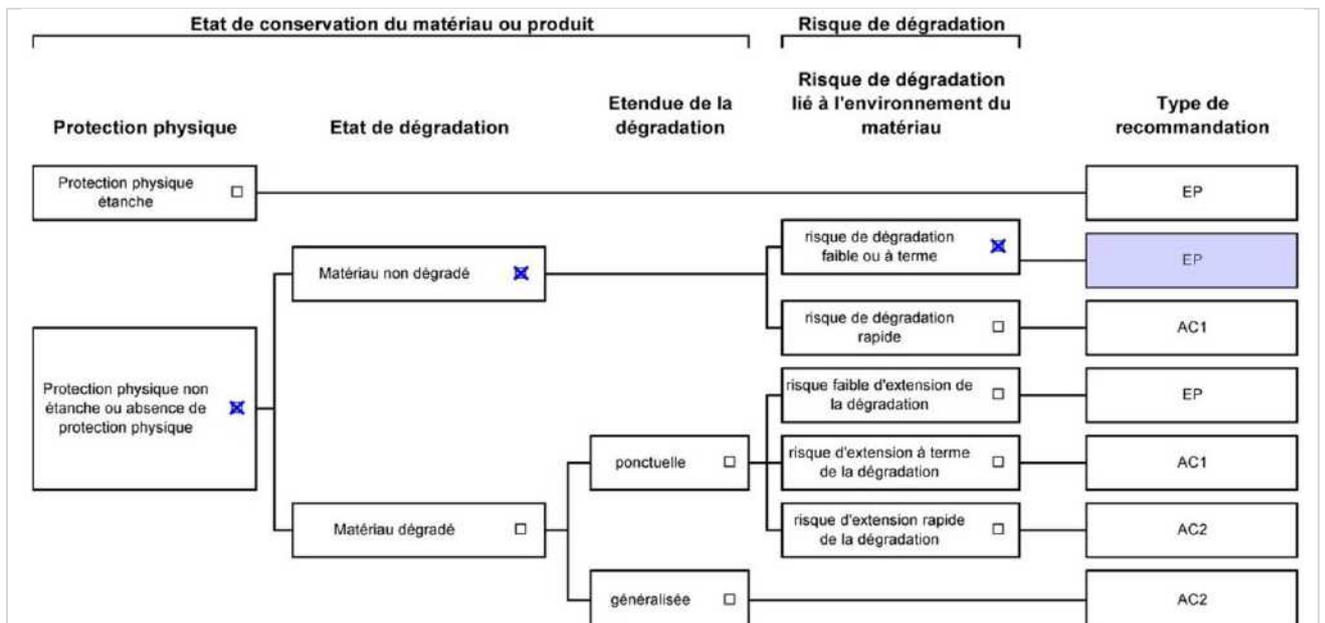
Matériau : Panneaux

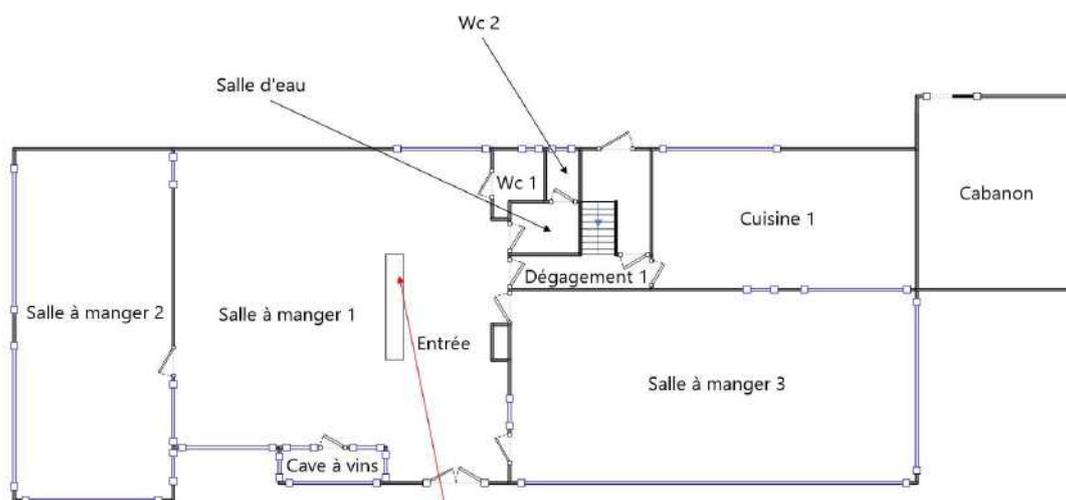
Rez-de-chaussée

M001 - Panneaux
Présence d'amiante
EP

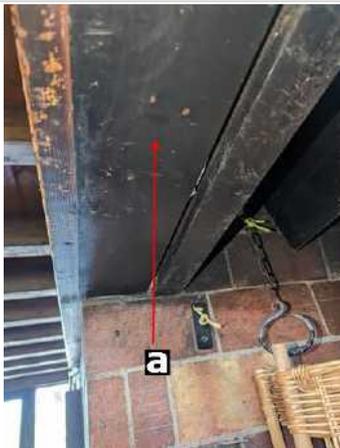
Photo n° PhA001

Localisation : Entrée (Dans le foyer de la cheminée)

Description : Panneaux

Localisation sur croquis : M001

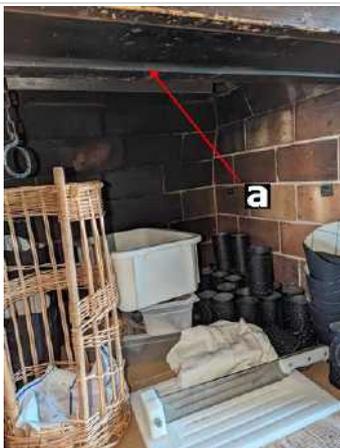
Photo n° PhA001

Localisation : Entrée (Dans le foyer de la cheminée)
